SERVICE INFO – LuK 0052

Съединителят притрива при маневриране

Производител: Mercedes-Benz

Модел: Actros MP 2 (2003 - 2008)
Actros MP 3 (2008 -)

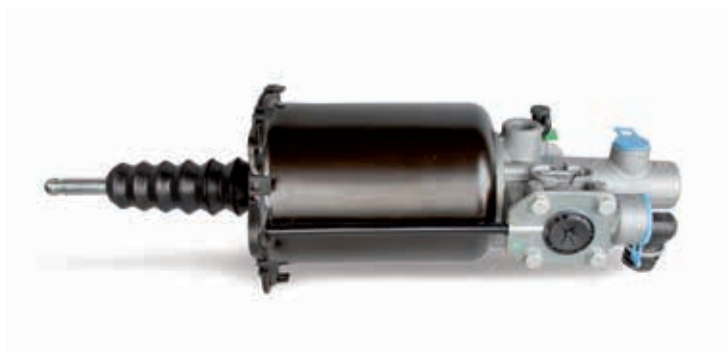
Снимка 1: Трябва да бъде проверен референтният номер на усилвателя на съединителя

В моделите изброени по-горе, съединителят може да притрива по време на маневриране. Неизправността може да бъде причинена от неправилно регулиране на съединителя ли остарял усилвател на съединителя. Следната процедура се препоръчва за професионален ремонт:

- Подменете усилвателя на съединителя с част номер 000 250 0062 с артикулни номер 000 250 0562.
Подменете частта на Wabco номер 9701500020 с артикулни номер 9701500010
- Проверете настройката на рамото на усилвателя на съединителя (виж СИ 0054) и при необходимост регулирайте.
- Поставете блока за управление на трансмисията в „режим адаптация“, в съответствие със спецификациите, предоставени от производителя на превозното средство

- Ако е монтиран съединител с двоен диск, трябва да се коригират настройките на параметър 1 в блока на управление на трансмисията и износването на съединителя в параметър 3. Това се извършва в съответствие със спецификациите, предоставени от производителя на превозното средство

Ако неизправността продължава след прилагането на всички мерки, съединителя трябва да се замени.
