SERVICE INFO – LuK 0054

Притрисащ съединител

Производител: Mercedes-Benz

Модел: Actros MP 2 (2003 - 2008)
Actros MP 3 (2008 -)

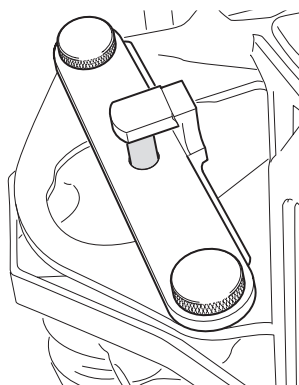
Вероятна причина е неточна настройка на усилвателя на съединителя

При изброени по-горе превозни средства, е възможно съединителя да притриси в различни ситуации на шофиране. Това може да се дължи на неточно регулиране на усилвателя на съединителя.

Снимка 1: Рамото на усилвателя на съединителя може да се регулира

В случай на оплакване, първо трябва да бъде проверена настройката на рамото на усилвателя на съединителя. Това може да се осъществи с помощта на устройство за регулиране от производителя на превозното средство.

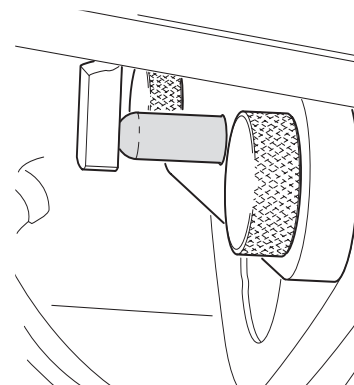
Снимка 2: Устройство за регулиране от производителя на превозното средство (референтен номер: 930 589 00 23 00)

- Демонтирайте рамото от изключващата вилка, развийте контрагайката и нулирайте рамото
- Монтирайте устройството за регулиране (снимка 2, вляво)
- Завъртете вала на рамото докато плътно прилегне без никаква хлабина с устройството за регулиране (изображение 2, дясно)
- Демонтирайте устройството за регулиране
- Демонтирайте рамото и затегнете отново контрагайката
- Поставете рамото
