Интеркулерът е под напрежение – и то ще продължи да се увеличава

22 ноември 2016г

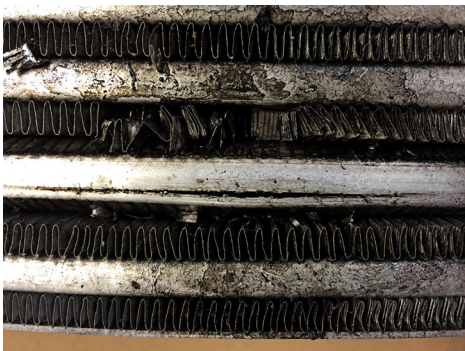
Ламелите са повредени поради ненормално налягане. Тази повреда често се приписва на технологични грешки в тръбите. Все пак, прекомерното количество масло в интеркулера, показва неизправност на налягането в системата.

проблем, който ние наблюдаваме, когато капацитета на турбото се увеличава ръчно. Увеличеното налягане оказва допълнително въздействие върху Интеркулера, което повишава риска от деформация на пластмасовото казанче (капак).

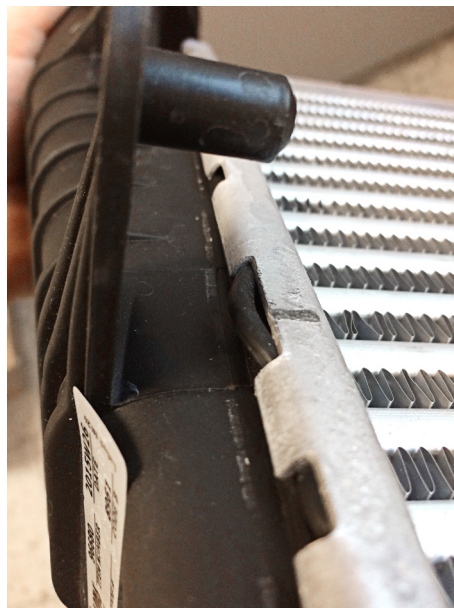
Ненормално високо налягане в система може да предизвика деформация на пластмасовото казанче (капак).
