SERVICE-INFO

Шумове от зоната на предното задвижване на спомагателните възли при двигатели 1.9 TDI.

Двигатели: 1.9 TDI

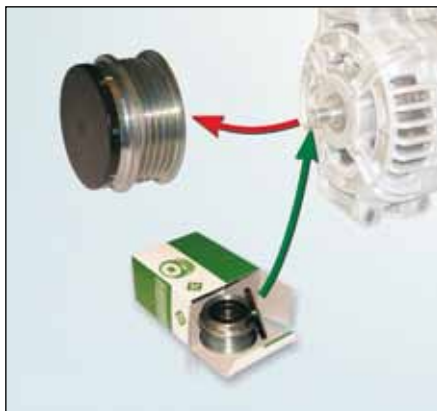
Ако V-образният клиновиден ремък е подложен на силни и динамични движения, това може да доведе до излъчване на силни шумове от двигателя.

В някои случаи шумовете продължават даже и след смяната на V-образния клиновиден ремък, на обтегача и на отклоняващите ремъчни ролки.

Снимка 1: Препоръка: Сменете механизма за свободен ход на генератора

Препоръчваният ремонт е да се замени механизма за свободен ход на генератора.

Това значително ще намали натиска върху задвижването на възлите чрез редуциране както на пиковия натиск върху ремъка, така и на вибрационното му поведение.

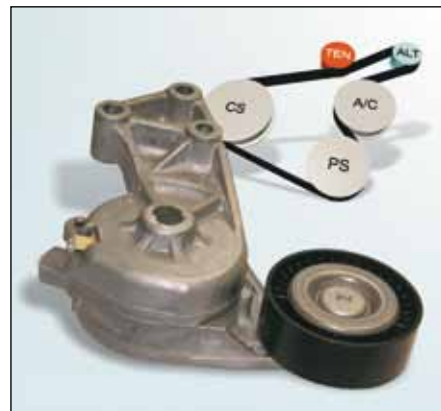
Снимка 2: Обтегачо рамо, което е монтирано на двигатели 1.9 TDI с път за ремък

- TEN = Обтегачо рамо
- ALT = Механизъм за свободен ход на генератор
- A/C = Компресор на климатика
- PS = Серво помпа
- CS = Колянов вал
