## ТЕСТ НА BOSMAL ЗА ИЗДРЪЖЛИВОСТ НА КОРОЗИЯ / SWAAT СПОРЕД ASTM G85-11

### КАК СЕ ДЪРЖАТ РАЗЛИЧНИТЕ ПРОДУКТИ ПРИ ТЕСТ ЗА КОРОЗИЯ

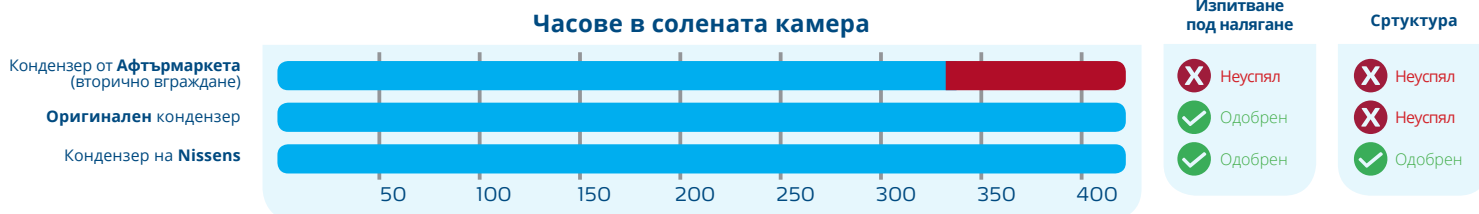
ФАКТОР	СТОЙНОСТ
ТЕМПЕРАТУРА НА КАМЕРАТА	49 Co (± 1 Co)
ТЕМПЕРАТУРА НА ОВЛАЖНИТЕЛЯ	57 Co (± 1 Co)
РН НА РАЗТВОРА	2.8
ПЛЪТНОСТ НА РАЗТВОРА	1.036 g/cm <sup>3</sup>
КОЛИЧЕСТВО НА КОНДЕНЗАТА	1.4 cm <sup>3</sup> /h
РН НА КОНДЕНЗАТА	3.0
ПЛЪТНОСТ НА КОНДЕНЗАТА	1.033 g/cm <sup>3</sup>
НАЛЯГАНЕ НА ПУЛВЕРИЗИРАНЕ	1 bar

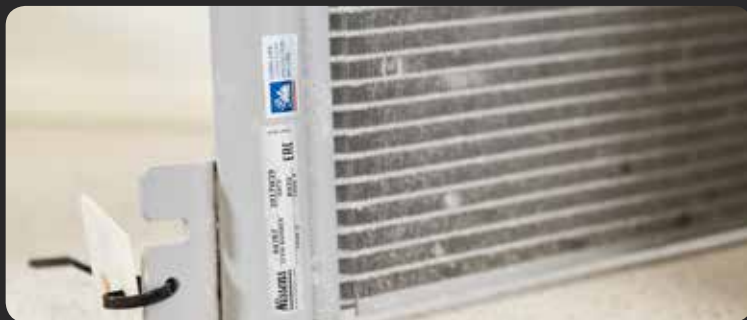
#### Резултати от теста с кондензера на Нисенс

След 400 часа изпитания, кондензерът на Nissens няма следи от корозия по ламелите, а тестът за теч след надуване, показва, че от него няма изтичане.
