## Свистящ шум от работния участък на V-образния ремък

Opel, Vauxhall

Corsa C от 2004 г.  
Corsa C от 2007 г.  
Tigra B от 2004 г.  
Agila от 2004 г.  
Meriva от 2004 г.  
Combo от 2004 г.  
Astra-H от 2005 г.

Състояние към 04.2009  
**INA 0029**

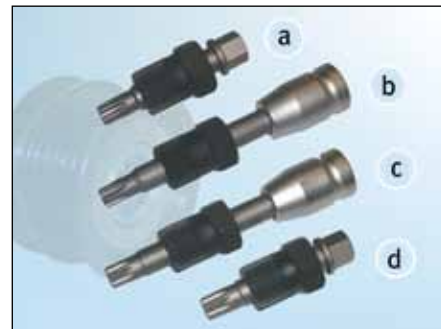
Снимка 2: Общ преглед на специализираните инструменти

- a. 400 0235 10 (Торкс, къс)
- b. 400 0201 10 (Торкс, стандартен)
- c. 400 0200 10 (Многоъгълна глава, стандартен)
- d. 400 0234 10 (Многоъгълна глава, къс)

За смяната на механизъм за свободен ход на генератор използвайте подходящ специализиран инструмент на Schaeffler.
